COMUNE DI ALLISTE

RELAZIONE TECNICA DESCRITTIVA DEL PROGETTO

Interventi per la promozione del sistema integrato di educazione e di istruzione da zero a sei anni.

STATO DEI LUOGHI SCUOLA MATERNA VIA XXV APRILE

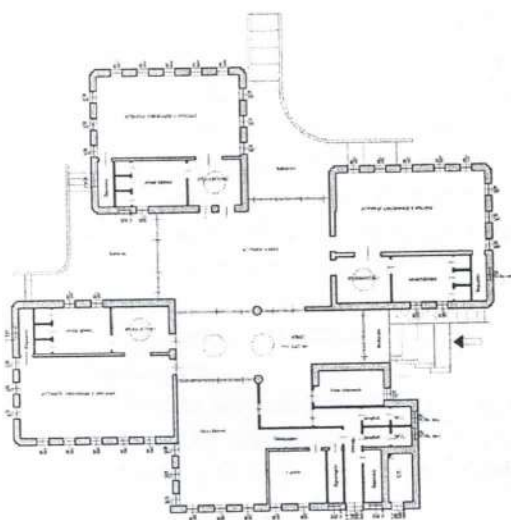
Pianta Piano Terra

In corrispondenza di architravi delle aperture esterne e pensilina a sbalzo dell'edificio, si è verificata la caduta di alcuni calcinacci, ("intonaco più copriferro, quest'ultimo è lo spessore di calcestruzzo che separa le barre metalliche di armatura dalla superficie esterna del getto nelle costruzioni in cemento armato"). La **corrosione del ferro di armatura**, non è altro che l'insieme di processi chimico-fisici che comportano il **degrado dei materiali metallici** a causa degli agenti esterni, come vento, acqua, sole. Questo processo risulta alquanto pericoloso soprattutto se colpisce elementi strutturali di un edificio, poiché tende ad indebolirli e a far diminuire la resistenza degli elementi metallici.

Fornitura e posa in opera di malta premiscelata a presa rapida per il ripristino di strutture in calcestruzzo secondo le seguenti fasi e metodologie. Rimozione totale del calcestruzzo degradato e privo di coerenza con il sottofondo mediante spicconatura, idropulitura e/o sabbiatura. Previa spazzolatura e/o sabbiatura dei ferri d'armatura e integrazione attraverso la saldatura di monconi, trattamento mediante l'applicazione di due mani di un prodotto bicomponente a base cementizio - polimerica, inibitore di corrosione, senza alterare in alcun modo l'aderenza tra la malta di ripristino e le

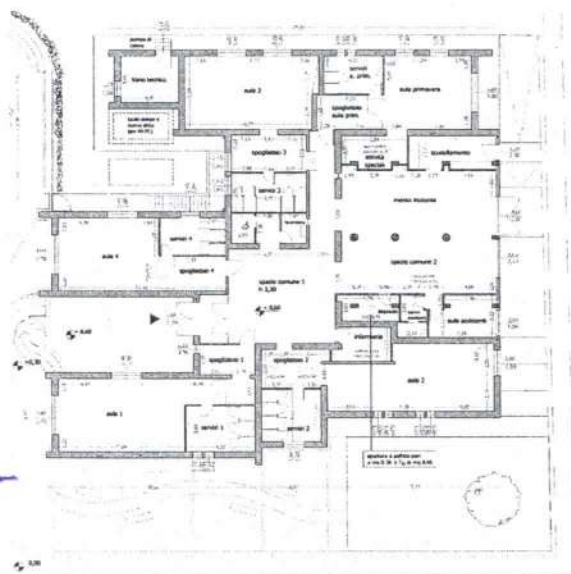
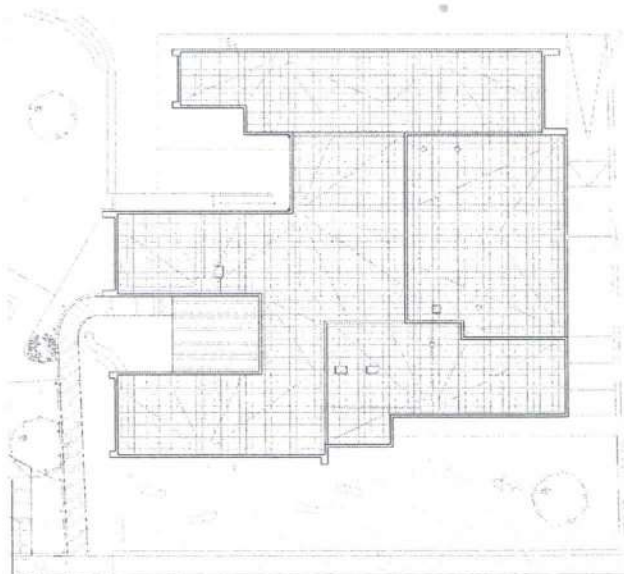
Riverberazione acustica.

La correzione acustica avviene tramite un'appropriata applicazione di materiali fonoassorbenti ed acusticamente riflettenti, con l'obiettivo di ottenere un tempo di riverberazione ottimale e una buona intelligibilità per tutti gli occupanti. Nell'Appendice C della norma UNI 11367 sono individuati i valori di tempo di riverberazione in ragione del volume dell'ambiente.

F.e.p.o. di materiale fonoassorbente sulle pareti verticali e solaio di copertura compreso ogni onere e magistero per rendere il lavoro finito a regola d'arte.

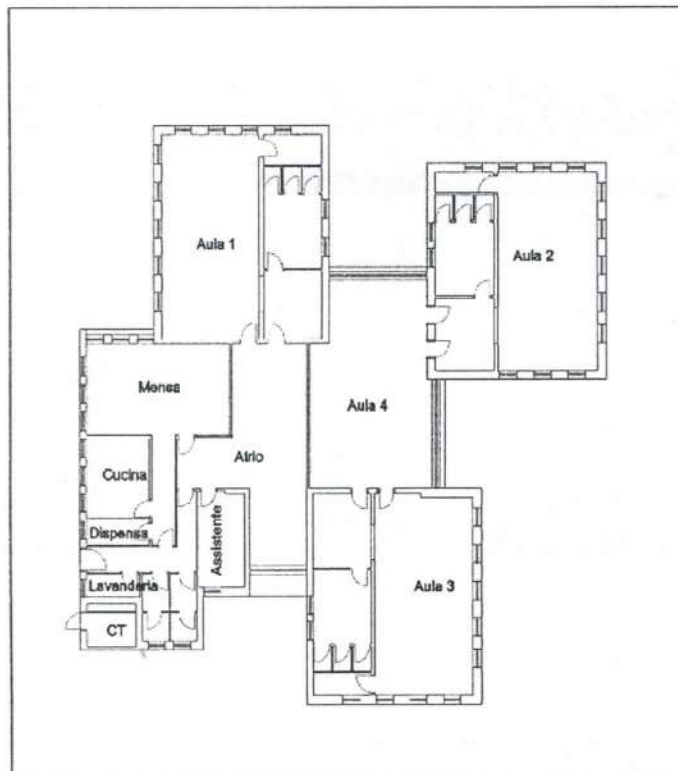
Pavimento scivoloso e in alcuni punti sconnesso.

Rimozione del vecchio pavimento e fornitura e posa in opera di pavimento in piastrelle di monocottura di prima scelta da cm 20x20, 30x30, 40x40, 20x40 o commerciali posato a cassero su massetto fratazzato a sabbia e cemento. Compresa la sigillatura dei giunti a cemento anche colorato, l'assistenza, il trasporto, lo scarico dall'automezzo, l'immagazzinamento, il tiro in alto, l'avvicinamento al luogo di posa, il taglio a misura ed il relativo sfrido, la pulizia della superficie a posa ultimata e quant'altro occorre per dare il lavoro finito incorniciato opera a perfetta regola d'arte.
