COMUNE DI ALLISTE

RELAZIONE TECNICA DESCRITTIVA DEL PROGETTO

Interventi per la promozione del sistema integrato di educazione e di istruzione da zero a sei anni.

STATO DEI LUOGHI SCUOLA MATERNA VIA XXV APRILE

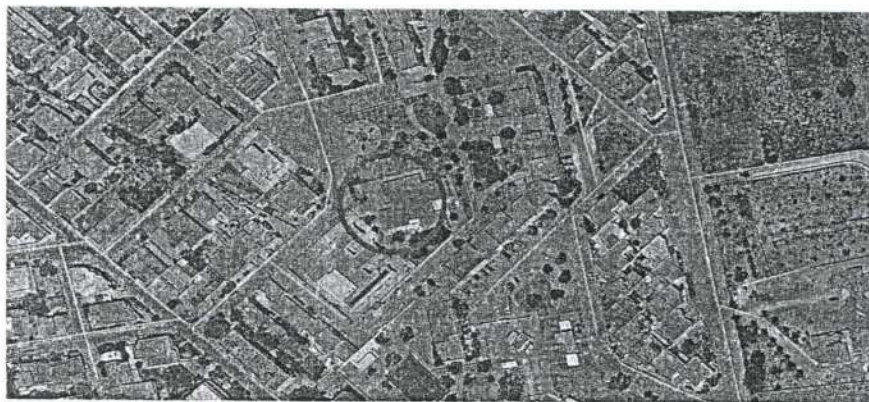
La relazione riguarda la Scuola Materna dell'Infanzia ubicata nel comune di Alliste (Le) sita in via XXV Aprile ang. Via Re di Puglia.. L'edificio è costituito da un unico piano terra con aule polifunzionali integrate da servizi comuni quali mensa, servizi e locale per le attività libere. Strutturalmente la scuola è composta da muratura portante, con doppio paramento, in blocchi di tufo dello spessore di di 40 cm. con intercapedine d'aria. Il solaio di copertura è piano, con sovrastante lastricato solare in chianche, di pietra di Corsi . L'edificio sviluppa una superficie coperta di circa 735,00 mq .
